การสอบสวนการบาดเจ็บ : กรณีรถเทรเลอร์หัวลาก 10 ล้อเสียหลักพุ่งชนรถกระบะรับ-ส่งนักเรียน รด

Traffic injury investigation of The Trailer crashing school pickup, Sadau, Songkhla Province,
27 August 2008

นันทพร กลิ่นจันทร์* พิตรียะห์ สาและ* ปราบธนา ไชยนิรมล** ผศ.สุวัฒน์ ไทยนะ*** เจนมณี แซ่เตียว***
วิเศษ ว่องไว*** เอมอร ไชยมงคล* และศุภราภรณ์ พันธธระ*
* สำนักงานป้องกันควบคุมโรคที่ 12 จังหวัดสงขลา **โรงพยาบาลสงขลานครินทร์
*** หน่วยสืบสวนอุบัติเหตุการขนส่งและจราจร คณะวิศวกรรมศาสตร์ มหาวิทยาลัยสงขลานครินทร์

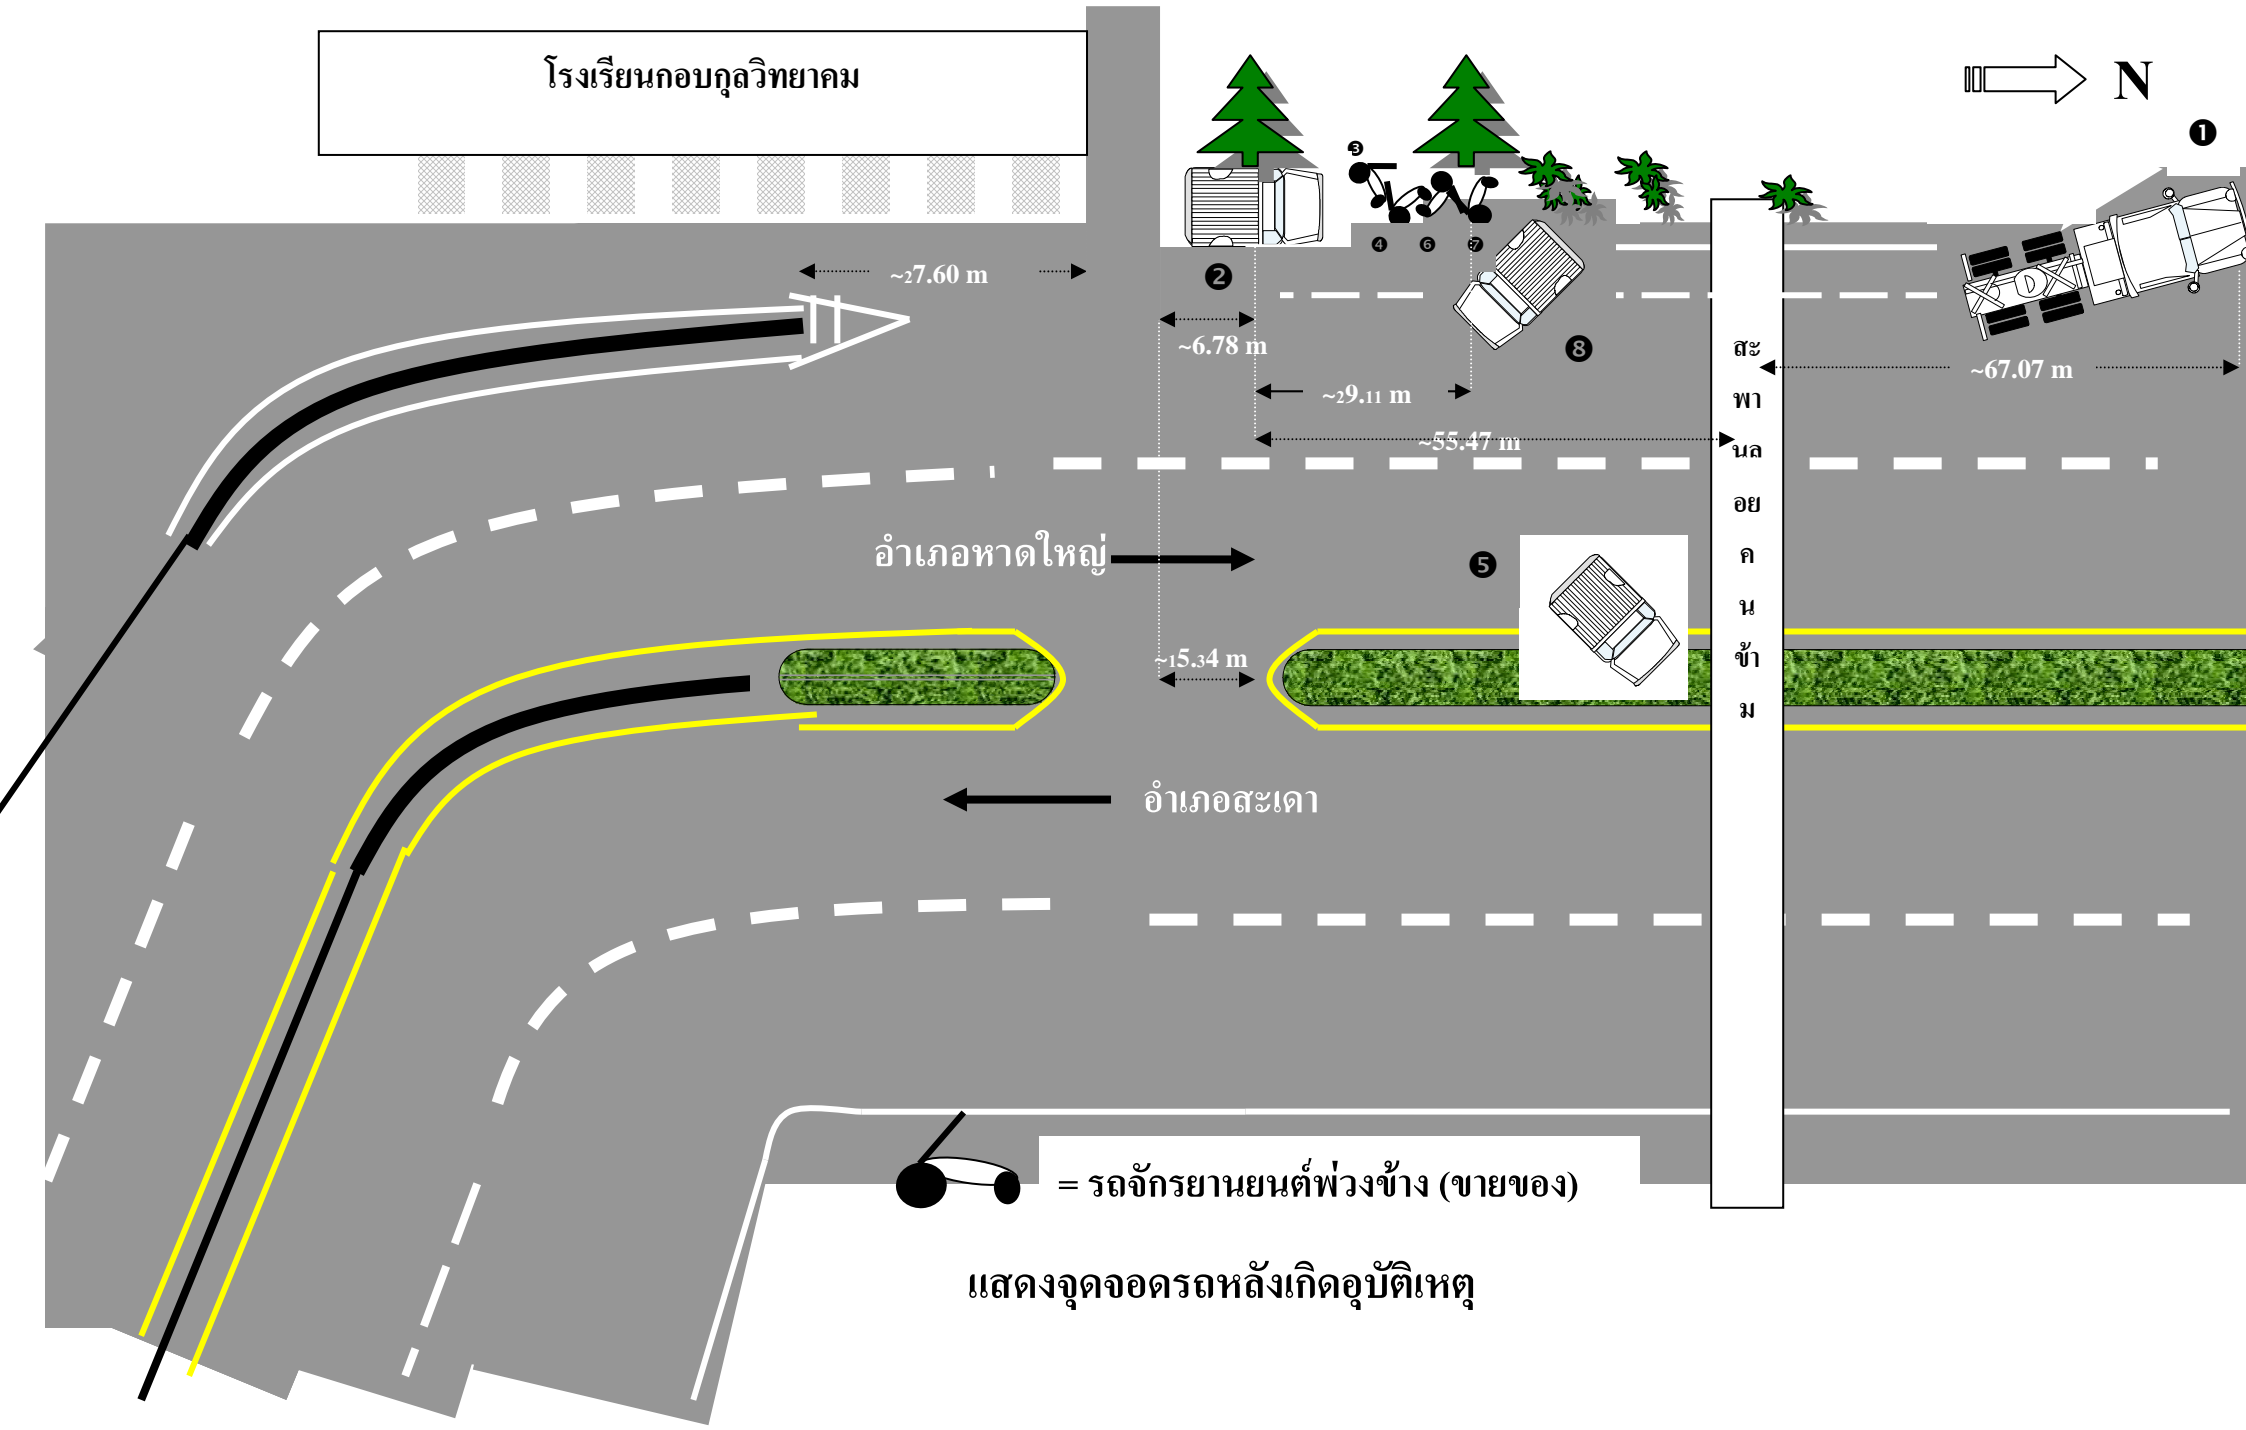
แสดงจุดจอดรถหลังเกิดอุบัติเหตุ
