การสอบสวนบาดเจ็บ : กรณีรถทัวร์โดยสารสายกรุงเทพฯ-สงขลาพลิกคว่ำ
หมู่ที่ 1 ตำบลปากแตร อำเภอรโนด จังหวัดสงขลา วันที่ 22 พฤศจิกายน 2549

นพ.บุญชัย ภูมิบ่อพลับ¹ นันทพร กลิ่นจันทร์¹ เอมอร ไชยมงคล¹ พิตรียะห์ สาและ¹ นพ.พงศ์ธร ชาติพิทักษ์²
พญ.นงนุช มารินทร์² บวรวรรณ ดิเรกโกศ² อัจจิมา พรรณนา³ ศรัณญา รัชย์แสงมงคล³ ชาอุดี สระวี⁴
1. สำนักงานป้องกันควบคุมโรคที่ 12 สงขลา 2. สำนักกระบาดวิทยา กรมควบคุมโรค กระทรวงสาธารณสุข
3. สำนักงานสาธารณสุขจังหวัดสงขลา 4. หน่วยสืบสวนอุบัติเหตุการขนส่งและจราจร ภาควิชาวิศวกรรมโยธา
คณะวิศวกรรมศาสตร์ มหาวิทยาลัยสงขลานครินทร์

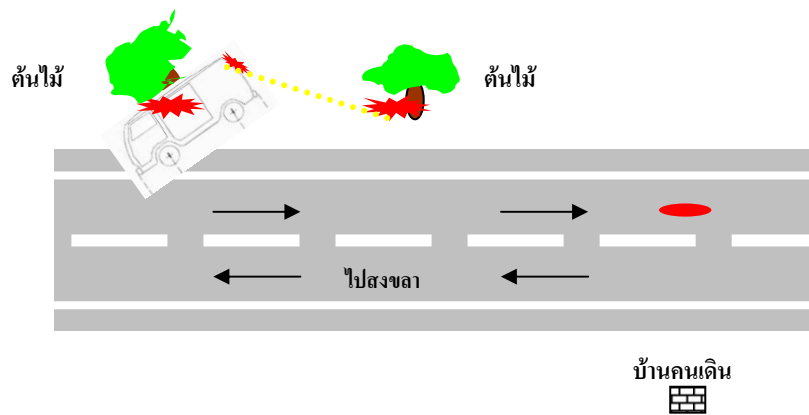
รูปจำลองสถานการณ์การเกิดอุบัติเหตุ

การศึกษา พบว่า รถทัวร์โดยสารวิ่งออกจากสถานีขนส่งสายใต้ กรุงเทพฯ ถึงบริเวณที่เกิดอุบัติเหตุอำเภอรโนด จังหวัดสงขลา ด้วยความเร็วระหว่าง 95-116 กิโลเมตร/ชั่วโมง มีคนเดินบนถนนในระยะกระชั้นชิด จึงมีการหักหลบคนเดินเท้า จนทำให้รถเสียการทรงตัว พลิกคว่ำไกลจากถนนไปบนไหล่ทางส่วนท้ายไปกระทัดต้นไม้ต้นที่ 1 ไกลไปกระทัด และหยุดที่ต้นไม้ต้นที่ 2 เป็นเหตุให้หลังคารถยุบลงมีผู้โดยสารติดในรถ 4 คน และเสียชีวิตในเวลาต่อมา 1 คน รวมมีผู้เสียชีวิต 2 ราย คือ คนเดินเท้า 1 ราย ผู้โดยสาร 1 ราย รวมผู้บาดเจ็บทั้งหมด 18 ราย ได้รับการดูแลเบื้องต้นและสามารถกลับบ้านได้ 7 ราย และ มีผู้บาดเจ็บที่ได้อนพักรักษาตัวในโรงพยาบาล 9 ราย
