# การสอบสวนการบาดเจ็บจากการจราจรทางถนน: กรณีรถกระบะนักเรียนชนต้นไม้ข้างทาง

อำเภอหนองม่อม จังหวัดสงขลา วันที่ 29 กันยายน 2552

(The Investigation of Road Traffic Injury: A Case of School Pickup Crashed with  
Trees along the Highway at Namom, Songkhla Province on 29 September 2009)

นันทพร กลิ่นจันทร์และคณะ  
สำนักงานป้องกันควบคุมโรคที่ 12 สงขลา

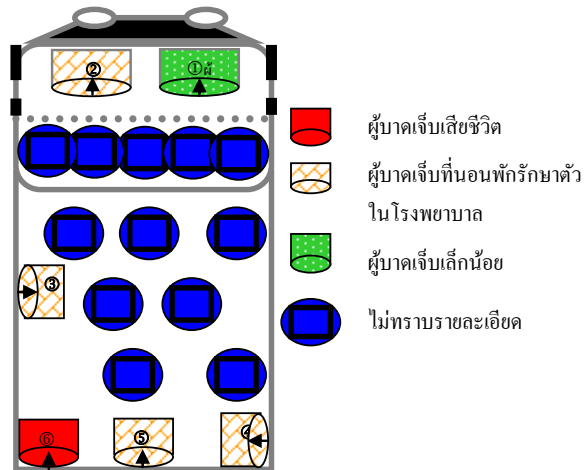
ผลการติดตามข้อมูลการบาดเจ็บ พบว่า ผู้บาดเจ็บทั้งหมดโดยสารรถกระบะบรรทุกนักเรียนและผู้โดยสาร ผู้บาดเจ็บอายุระหว่าง 17-33 ปี อายุเฉลี่ย 19.1 ปี ประกอบด้วยผู้ขับขี่ 1 ราย และนักเรียน 17 ราย นั่งข้างผู้ขับขี่ 1 ราย นั่งบริเวณ spacecab 5 ราย และนั่งท้ายกระบะ 11 ราย (รูปที่ 1) ส่วนใหญ่ได้รับบาดเจ็บมากกว่า 1 แห่ง โดยได้รับบาดเจ็บที่บริเวณ ศีรษะ ใบหน้า คอ มากที่สุด (รูปที่ 2) เมื่อศึกษารายละเอียดผู้บาดเจ็บตามตำแหน่งที่นั่ง พบว่า ผู้บาดเจ็บที่นั่งบริเวณส่วนหน้าของรถบาดเจ็บที่บาดเจ็บที่ศีรษะ ใบหน้า คอ (ร้อยละ 75.0) บริเวณหน้าอก หลัง ท้อง (ร้อยละ 75.0) และบริเวณสะโพก แขน ขา (ร้อยละ 25.0) ผู้บาดเจ็บที่นั่งบริเวณท้ายกระบะบาดเจ็บที่บริเวณ ศีรษะ ใบหน้า คอ (ร้อยละ 87.5) บริเวณหน้าอก หลัง ท้อง (ร้อยละ 37.5) และบริเวณสะโพก แขน ขา (ร้อยละ 25.0) ผู้บาดเจ็บที่ไม่ทราบตำแหน่งของการนั่ง บาดเจ็บที่บริเวณศีรษะ ใบหน้า คอ (ร้อยละ 33.3) บริเวณหน้าอก หลัง ท้อง (ร้อยละ 66.7) และบริเวณสะโพก แขน ขา (ร้อยละ 50.0) ความรุนแรงของการบาดเจ็บพบว่า ส่วนใหญ่บาดเจ็บรุนแรง (severe symptom) (รูปที่ 3) พฤติกรรมผู้ขับขี่ และผู้โดยสาร พบว่า ผู้ขับขี่คาดเข็มขัดนิรภัยขณะขับขี่ พฤติกรรมผู้โดยสารส่วนใหญ่ก่อนเกิดอุบัติเหตุ นั่งคุยกัน และมองข้างทาง หลังเกิดอุบัติเหตุ สลอบ ไม่รู้สึกตัว (ร้อยละ 50.0)

**รูปที่ 1** ตำแหน่งและทิศทางการนั่งของผู้โดยสารรถกระบะบรรทุกนักเรียน
